TNO-rapport

**Vaststellen van de bedrijfszekerheid, de effecten en
gevolgen voor personen van de FKO 1.6**

Datum	15 juli 2010
Auteur(s)	P.C.J. de Bruijn Drs. Ir. M.J. van der Horst
Oprachtgever	
Projectnummer	032.18664/06 en 032.18664/17
Rubricering rapport	
Titel	
Samenvatting	
Rapporttekst	
Bijlagen	
Aantal pagina's	16 (incl. bijlagen)
Aantal bijlagen

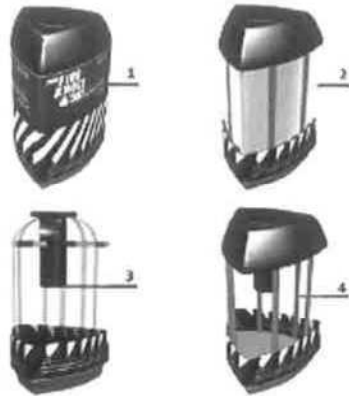
De FKO, zie figuur 1, bestaat uit een Polyethyleen (PE) container (1) met daarin een blusvloeistof (2). In het centrum van de container bevindt zich een buisje met 1,4 gram pyrotechnisch mengsel (3). Rond de container is een lont gewikkeld (4) die, in aanraking met vuur, ontbrandt en zorgt voor ontsteking van het pyrotechnisch mengsel (4).

Figuur 1 Opbouw van de FKO

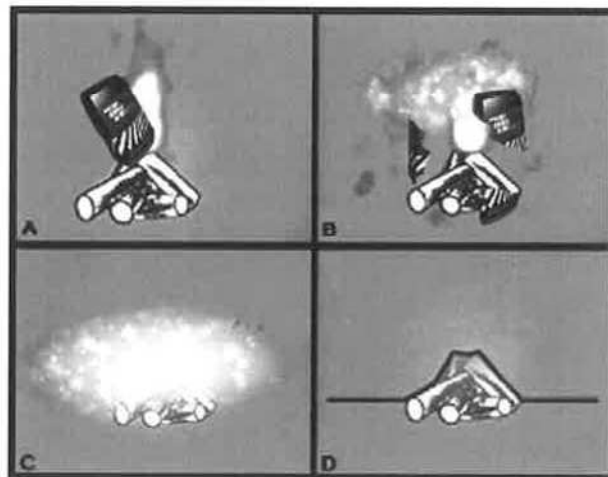
Wanneer het pyrotechnisch mengsel ontsteekt zal de container zeer snel opscheuren en komt de blusvloeistof als een wolk vrij. Figuur 2 toont de verschillende stappen in het activeringsproces.

Figuur 2 Werking van FKO

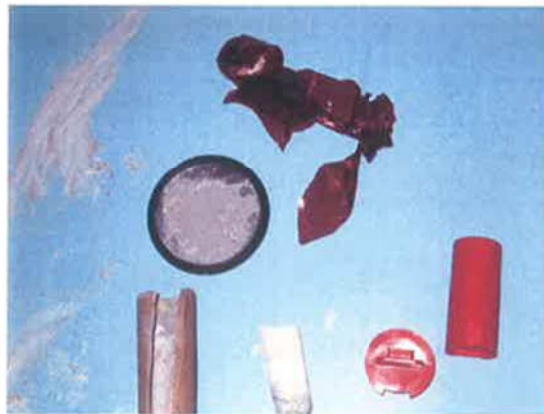
Om de inhoud van de FKO, die in de Material Safety Data Sheet wordt beschreven, vast te stellen is een exemplaar gedemonteerd (Figuur 3). Er zijn geen afwijkingen geconstateerd ten opzichte van de beschrijvingen in het MSDS.

Figuur 3 Ontsteker in FKO met Pyrotechnisch mengsel

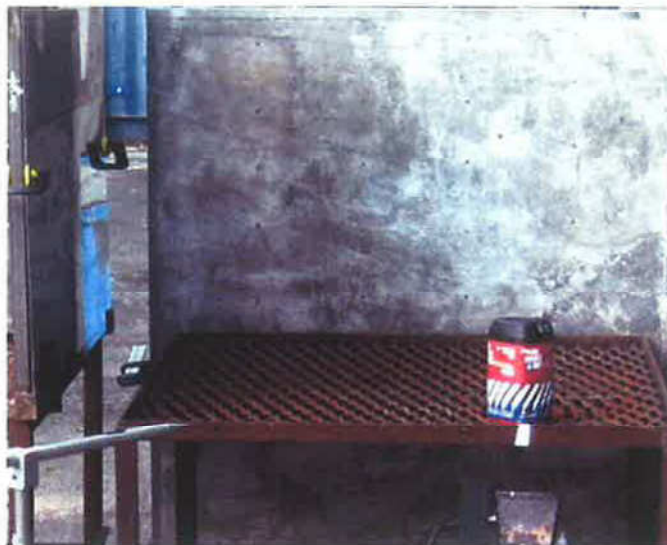
Figuur 6 Detail van testopstelling, druksensor B1 links op voorgrond

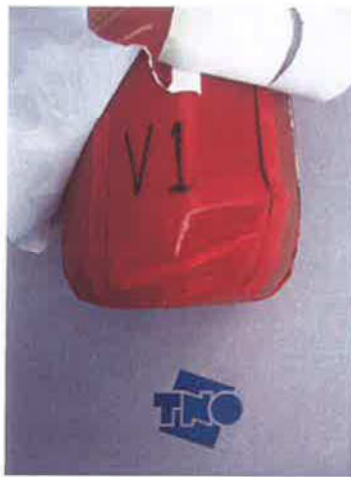
Van de 15 exemplaren die van een hoogte van 2,5 meter zijn gevallen zijn er 14 intact gebleven. Deze exemplaren vervormden op de hoeken waar ze neerkwamen, zie figuur 7. Bij 1 exemplaar is er een scheurtje ontstaan; hierbij scheurde de FKO op de naad van de container en lekte er blusvloeistof, zie figuur 8. Dit lekken van blusvloeistof heeft geen gevolgen voor de omgeving omdat de FKO drukloos is.

Figuur 7 Typisch resultaat na een valproef

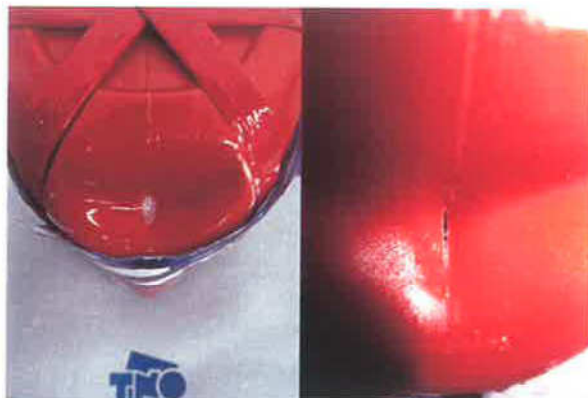
Figuur 8 Opsengescheurd exemplaar

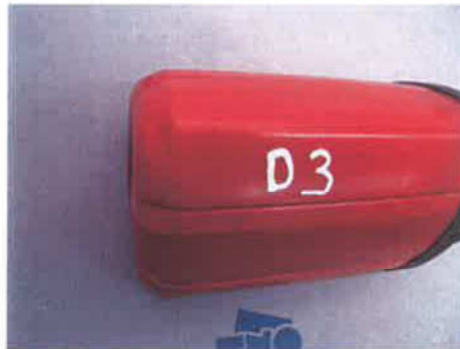
Alle 15 exemplaren van de FKO die belast werden met 30 kg gedurende 40 minuten bleven intact, enige vervorming was waar te nemen op de hoeken van de container. Een typisch resultaat wordt getoond in figuur 9. De testen zijn uitgevoerd bij een gemiddelde temperatuur van 23 °C en een relatieve vochtigheid van 58 %

Figuur 9 Typisch resultaat van een statische druktest

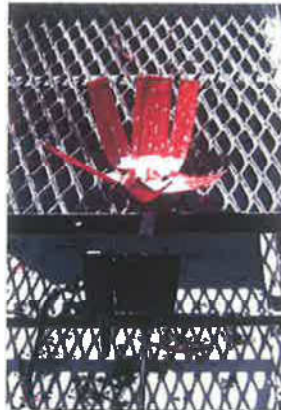
Figuur 11 Een typisch resultaat na initiatie van een FKO

geïnitieerd. Alle 50 exemplaren hebben goed gefunctioneerd. Tijdens de werking van de FKO in alle gevallen de propaanvlam gedoofd. De gemiddelde initiatietijd, met de beschreven opstelling, bedroeg 2,5 s. De kortste initiatietijd bedroeg 1,5 s en de langste 7,5 s. De gemeten vrijgekomen druk op 1 m ligt tussen de 0,5 kPa en 3,2 kPa en op 2 m bedraagt deze maximaal 1,1 kPa.
